労住まきのハイツ マンションの給排水システム改修

住 所 大阪府枚方市牧野北町5-5

主な改修内容は下記の通りです。

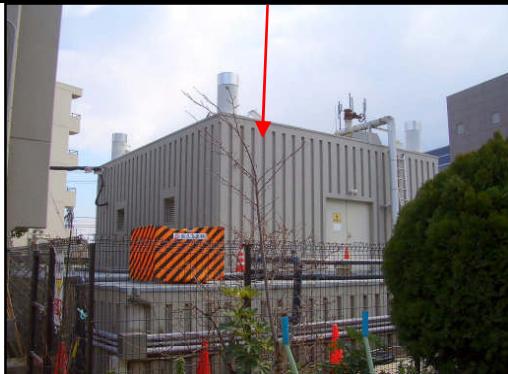
この中が旧のポンプ室です。
上に高架水槽がありました

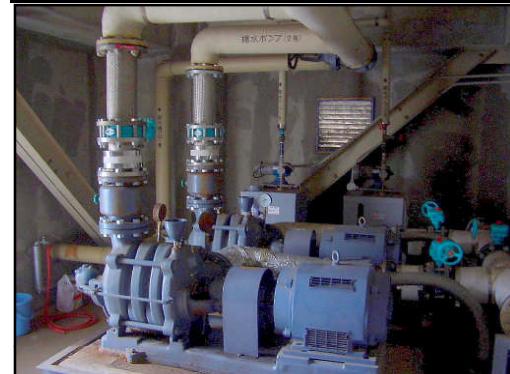
旧の揚水ポンプです。
(下部が受水槽です)

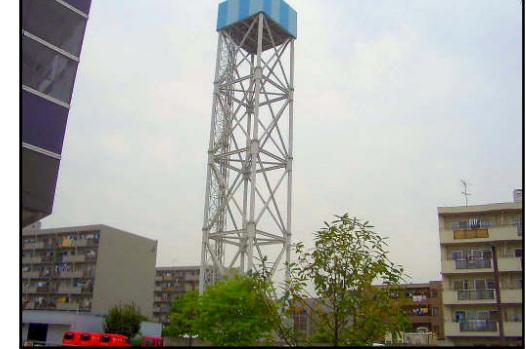
旧の高架水槽です

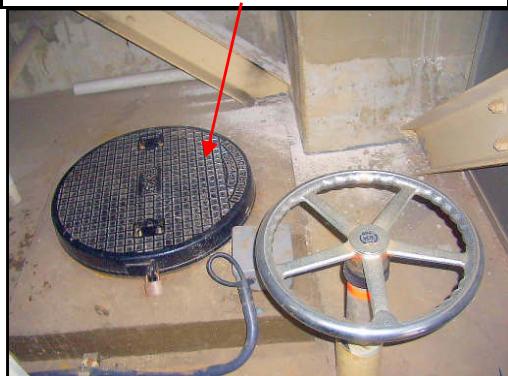
旧の受水槽への入り口でした
(清掃時等に入りました)

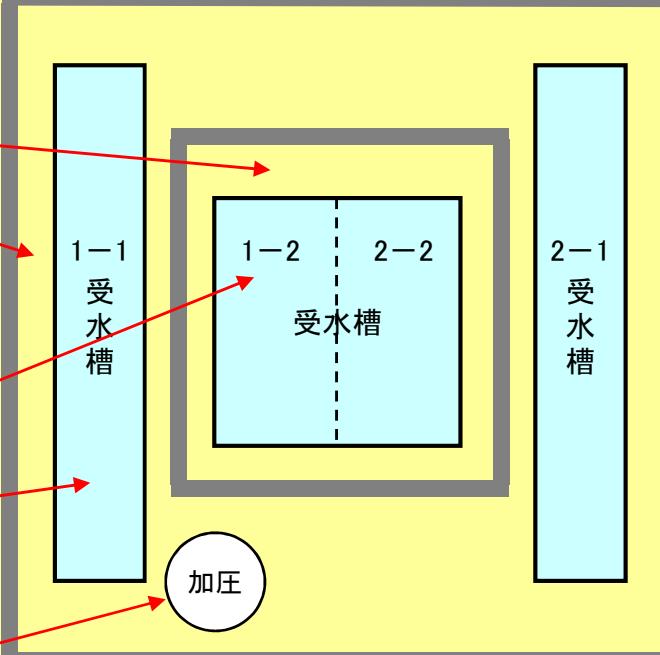
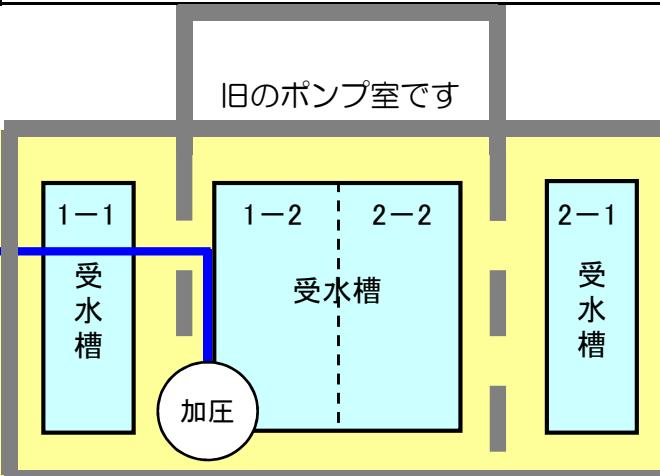
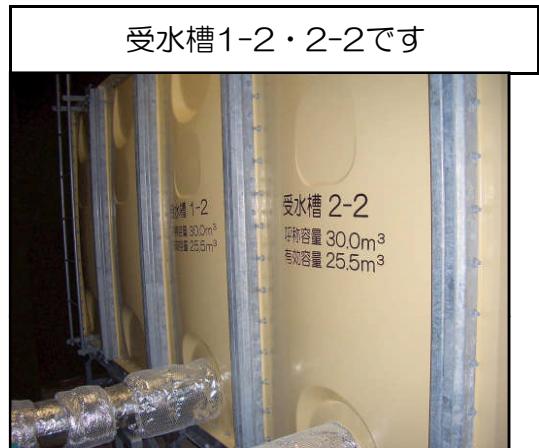
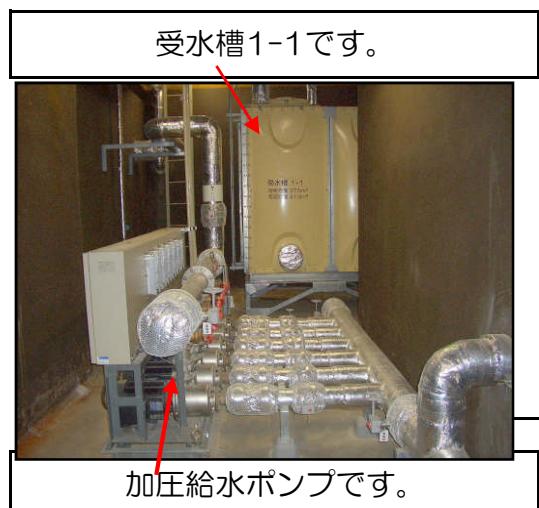
変更前は
中の部屋と
周囲の部屋を
受水槽（2槽式）

変更後は
中の部屋と
周囲の部屋に
FRP製の受水槽
を設置しました。
併せて加圧給水ポンプ

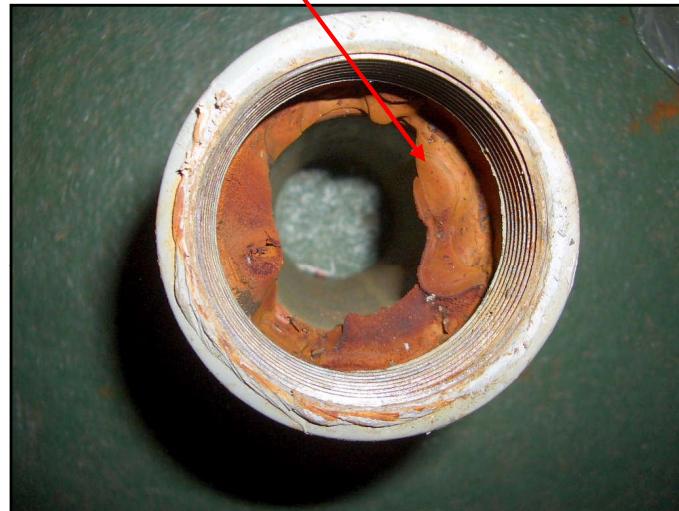
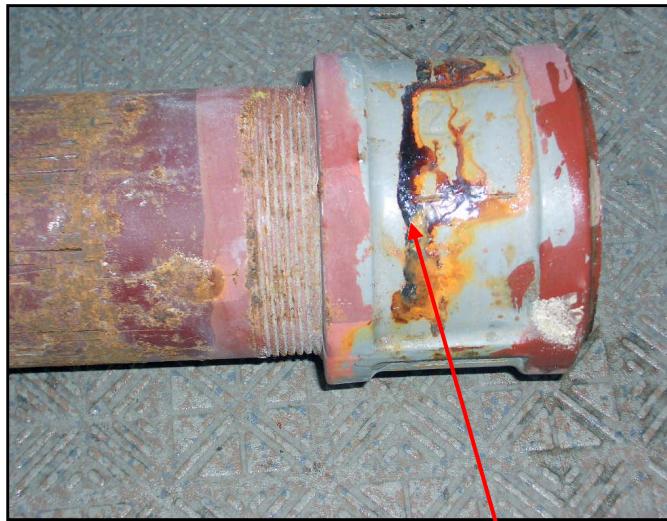
硬質塩化ビニールライニング鋼管（VLP）並びに継手は経年劣化により**赤水・漏水**の危険性があります。
内部にサビが発生し、**赤水**が出るようになります。

硬質塩化ビニールライニング鋼管（VLP管）をポリエチレン管（PE管）に取り替えました。（非金属化へ）

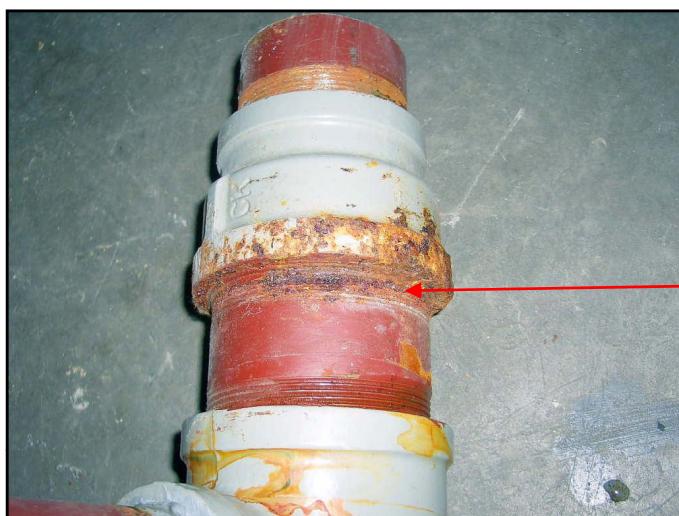
内部のサビが継手本体を腐食させて**漏水**を発生させます。

ネジ部が腐食し、**漏水**を発生させます。

硬質塩化ビニールライング鋼管（VLP管）をポリエチレン管（PE管）に取り替えました。（非金属化へ）

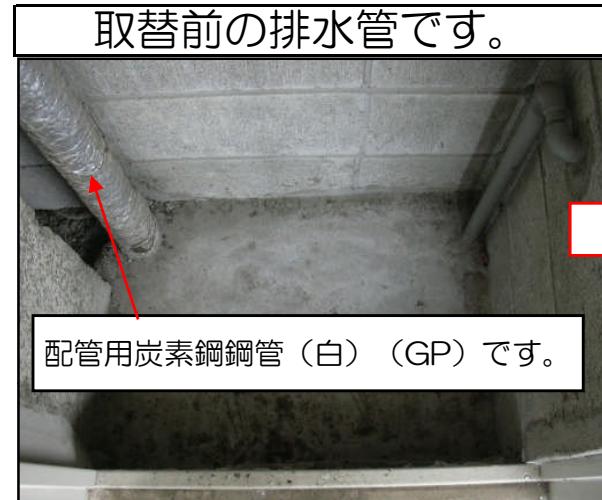
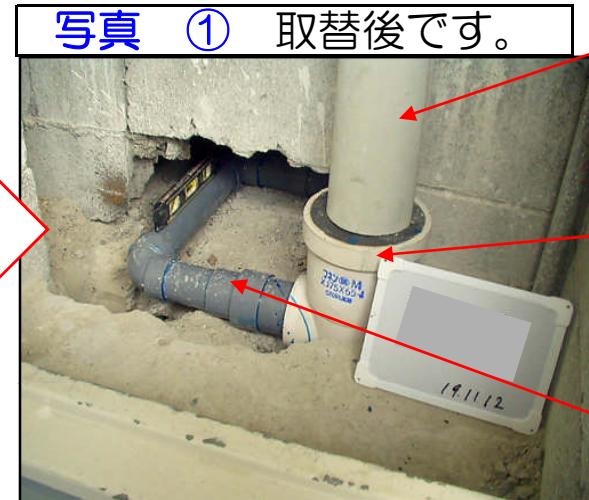
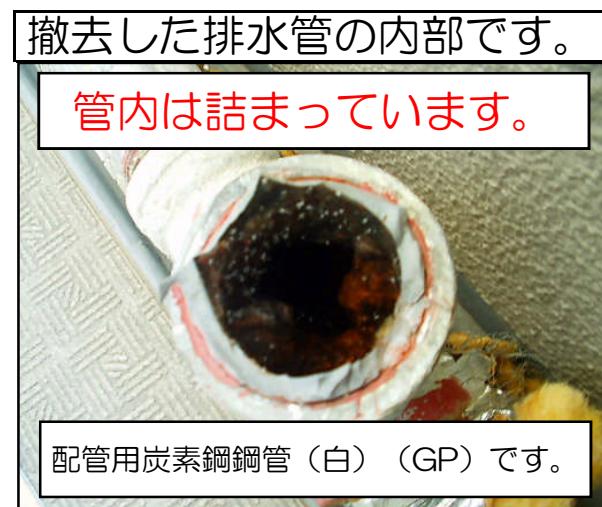
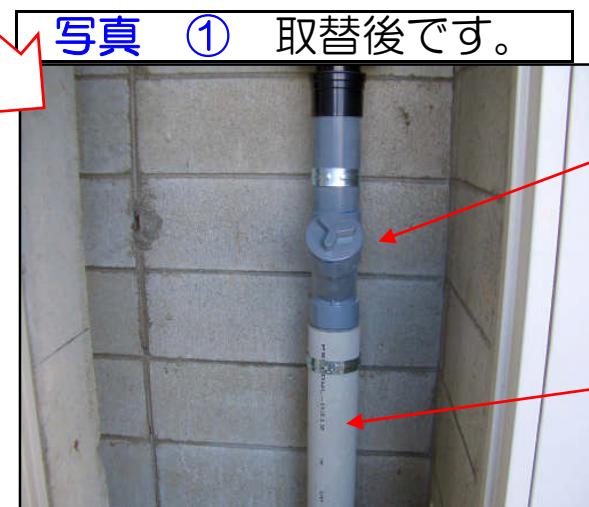
配管用炭素鋼鋼管（白）（GP管）並びに継手は経年劣化により詰まり・漏水の危険性があります。

配管用炭素鋼鋼管（白）（GP）を耐火二層管（FDP）に取替えました。【廊下側のパイプシャフトです】

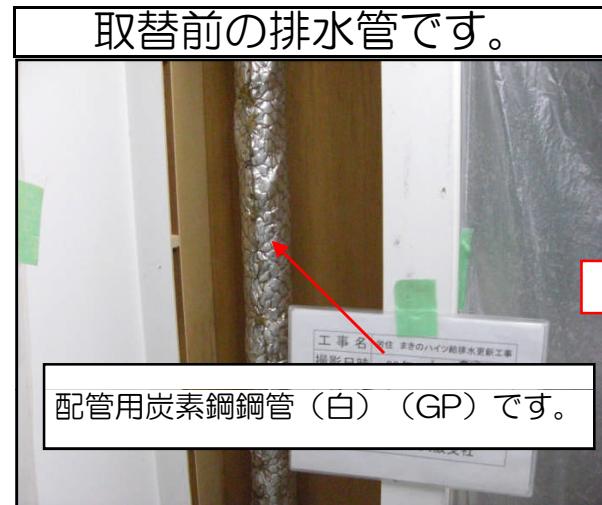
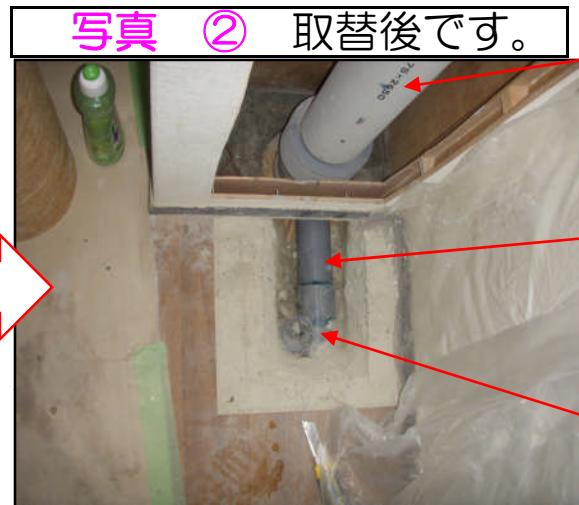
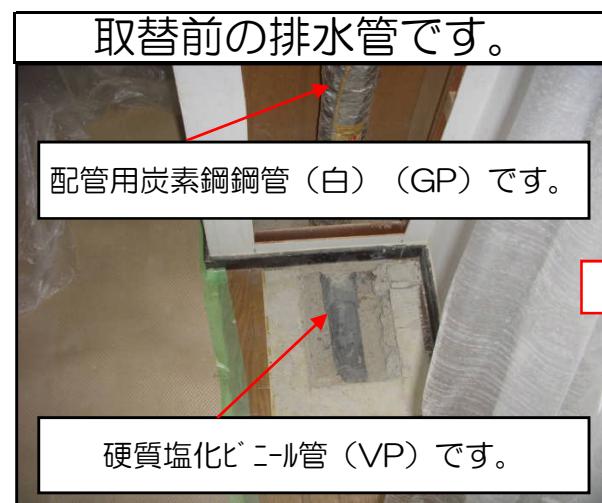
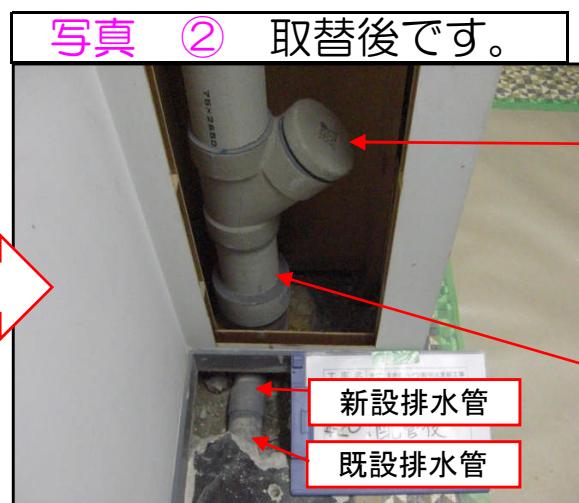
配管用炭素鋼鋼管（白）（GP管）並びに継手は経年劣化により詰まり・漏水の危険性があります。

配管用炭素鋼鋼管（白）（GP）を耐火二層管（FPD）に取替えました。【室内のパイプシャフトです】
