雑排水横引き主管(埋設)改修工事

雑排水横引き主管改修工事の概要

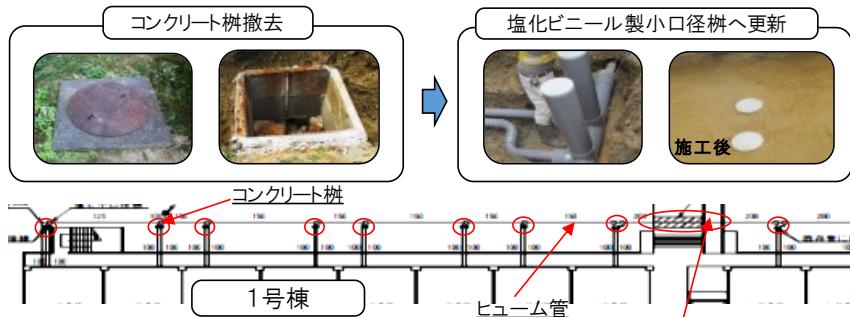
①. コンクリート樹 ⇒ 塩化ビニール製小口径樹へ更新

管内・ヒゲ状の根っこ

詰りの原因

◇1・3号棟前の植栽部に埋設の既設排水樹及び排水管を撤去

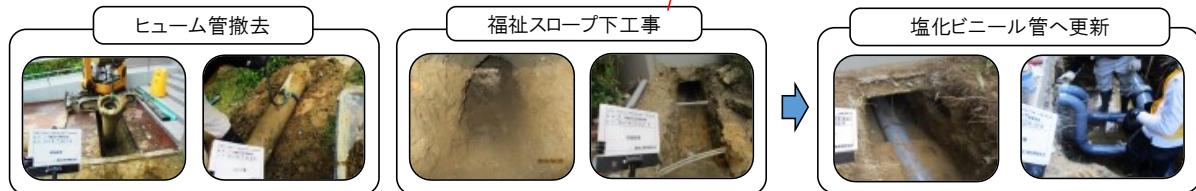
②. ヒューム管 ⇒ 塩化ビニール管へ更新

塩化ビニール管へ更新
