労住まきのハイツ マンションの給排水システム改修

住 所 大阪府枚方市牧野北町5-5

主な改修内容は下記の通りです。

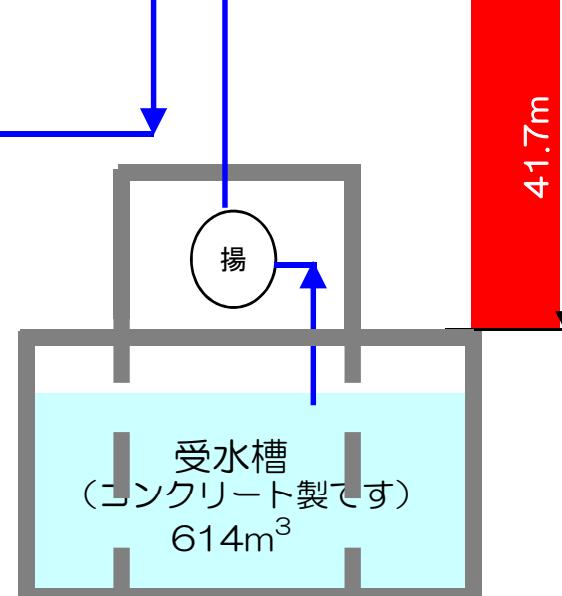
給水の流れを示します。

各棟へ給水します

高架水槽
(FRP製で

41.7m

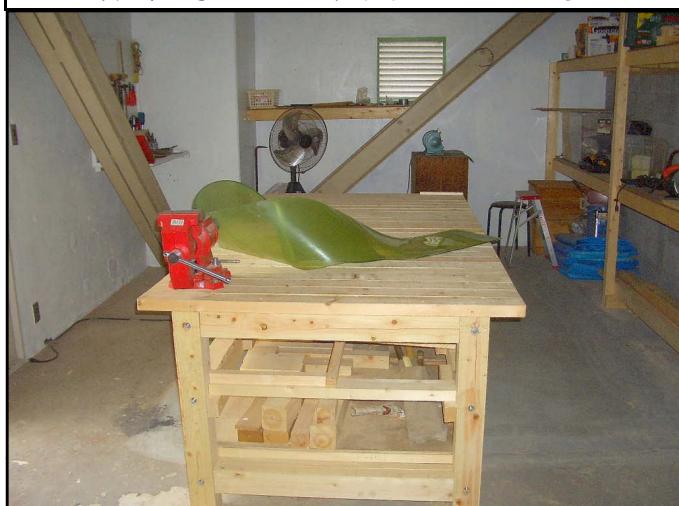
- ① 高架水槽が無くなる事で水質保全が改善されました。
貯水する所が少なくなれば、水質悪化が少なくなります。
貯水時間が少なくなれば、水質悪化が少なくなります。
【高すぎる為、点検が容易に出来ません。 地上40m強の高さは脅威があります。】
- ② 高架水槽自体の改修の必要が無くなりました。【メーカーは取替時期を15年程度としております）併せて、高架水槽用架台等の倒壊の危険が無くなりました。
地上40m強の高さは脅威があります。
- ③ 受水槽の周囲の点検が可能になりました。【6面の点検が出来ます】
改修前は周囲の点検が出来ない為、水質汚染の危険性がありました。
- ④ 高架水槽の清掃費用が無くなりました。
- ⑤ ポンプ室が有効利用できる様になりました
作業場として利用しています

衛生面が向上し、将来に渡って安心できる給水システムになりました
